# 执行摘要

北温哥华的Lion 6电动6级卡车驾驶室和底盘

## 项目概述

7Gen-GoBolt项目是CleanBC Go电动商用车试点 (CleanBC Go Electric Commercial Vehicle Pilots, CVP) 计划的资助下, 首个完成一年远程信息处理数据收集、问卷调查和访谈的项目。

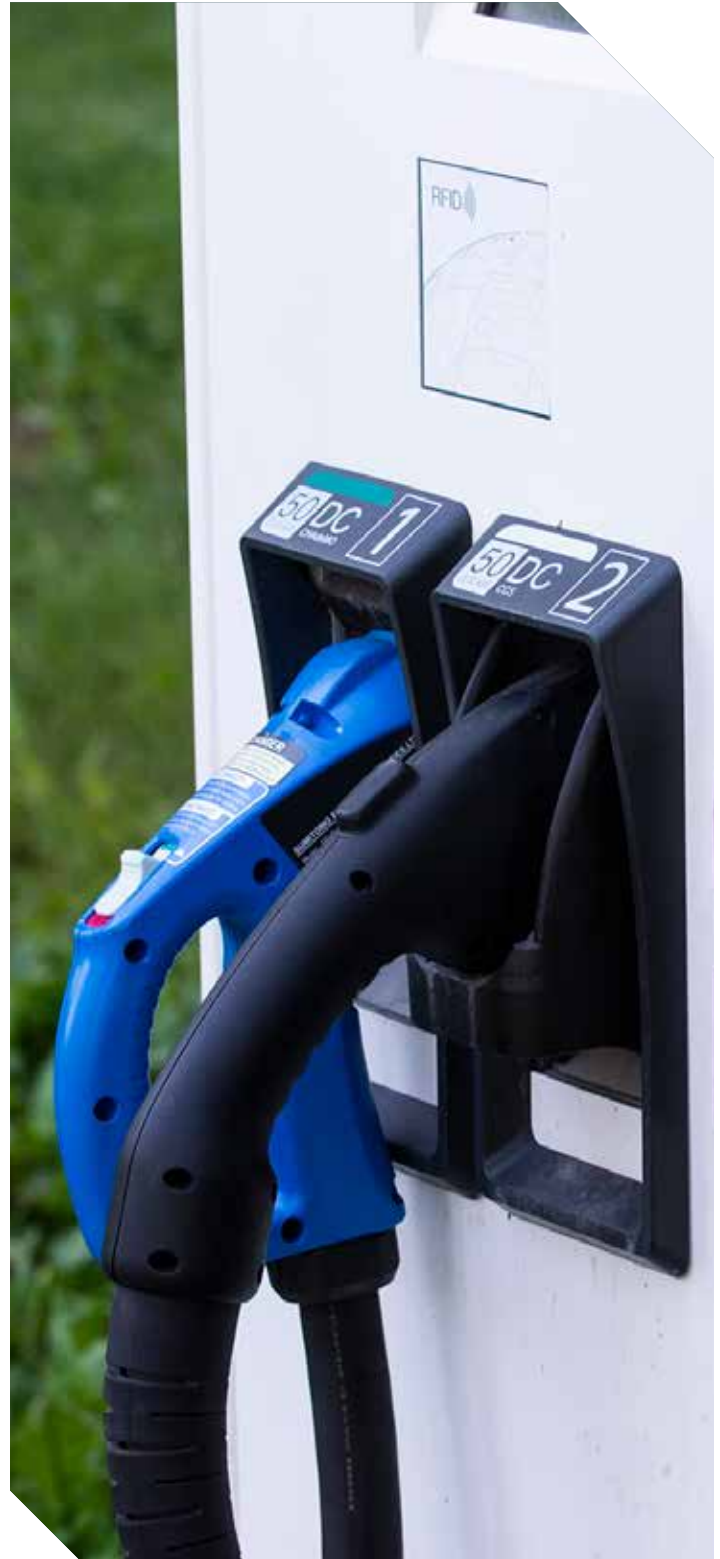
两个直流快速充电器
